OrthoBioSense – Überwachung und Früherkennung von Polyethylenverschleiß in Knieendoprothesen Zuhause

Anna Schaufler*, Holger Fritzsche, Jessica Bertrand, Christoph Lohmann, Axel Boese, Universitätsklinikum Magdeburg Orthopädische Universitätsklinik + INKA – Application Driven Research Innovation Laboratory, Otto-von-Guericke Universität, Leipziger Str. 44, Magdeburg, Germany

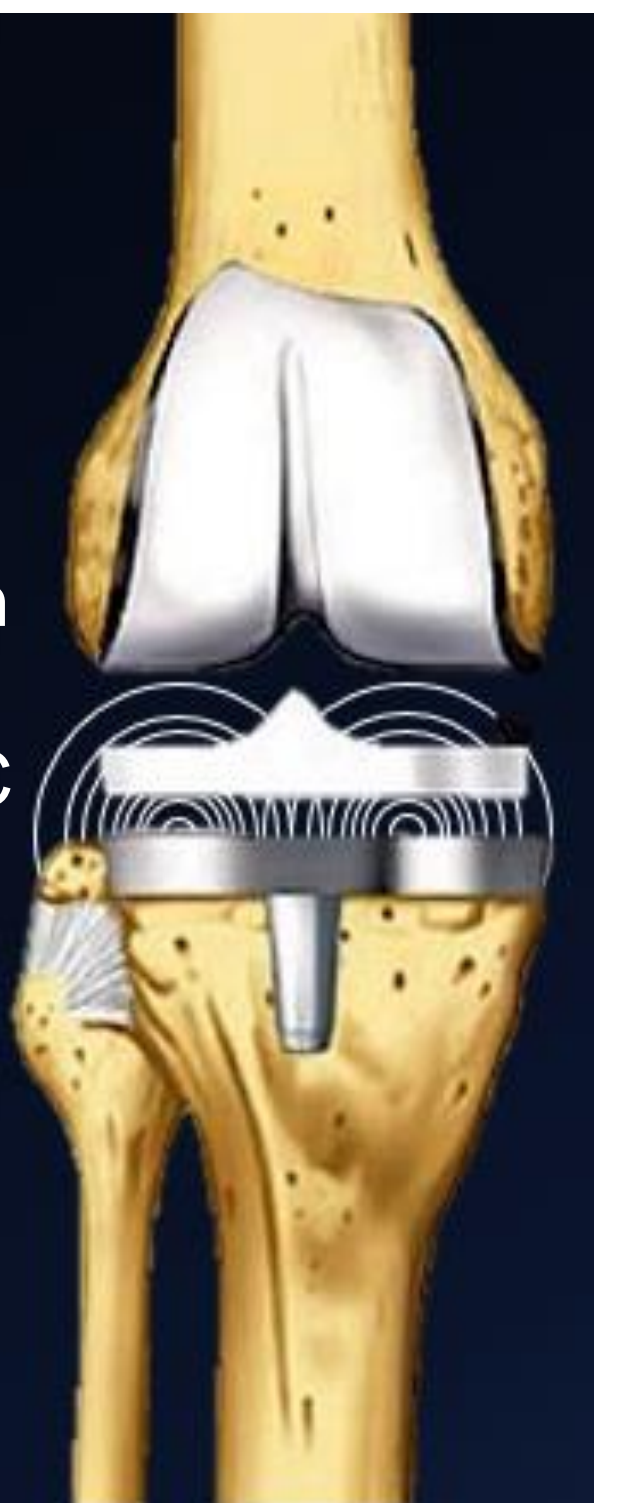
- Ein Wirbelstromdistanzsensor, der auf der Unterschenkelkomponente integriert wird, erfasst den Abstand zur Oberschenkelkomponente und somit indirekt den Verschleißgrad im Polyethylenanteil.
- Eine Ausleseeinheit, die für die Dauer der Messung, außen am Knie angebracht wird, liest die Sensordaten aus
- Das Messsystem wird durch ein Programm für den PC oder das Smartphone bedient.

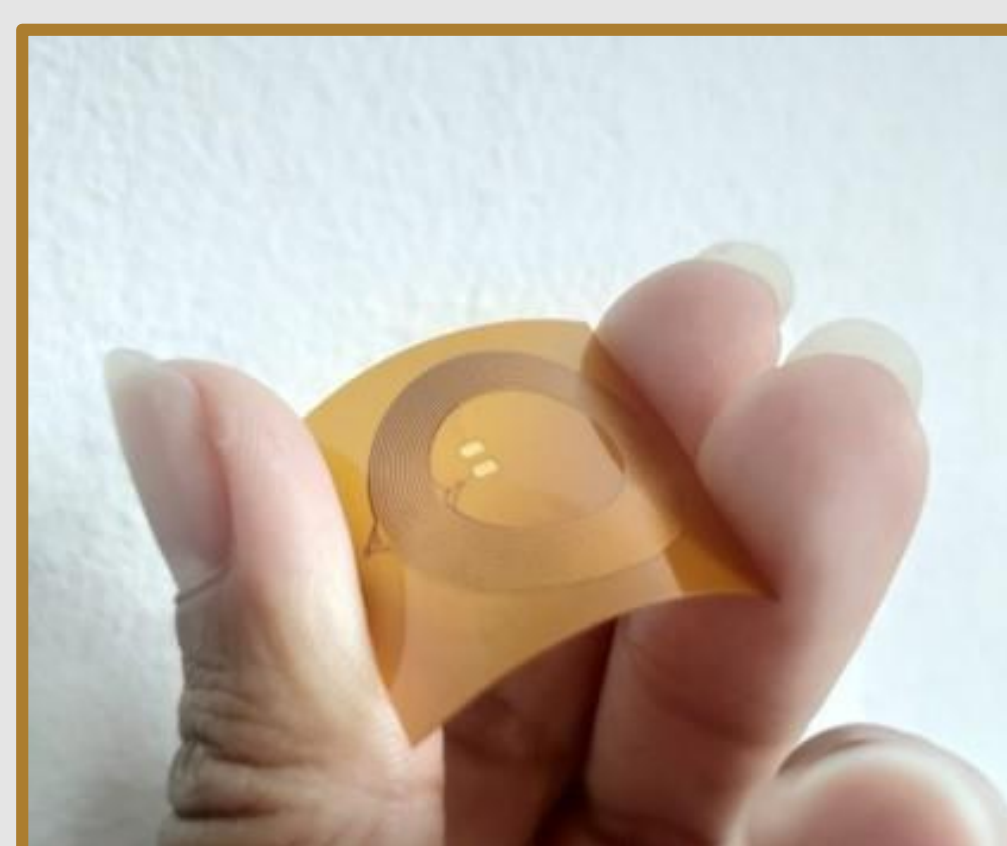
- Foliensensor mit einer Dicke von etwa 350 µm
- Keine elektrische Aktivität bis Ansprechen durch externe Ausleseeinheit

Durch die 4-schichtige Spiralstruktur, verfügt der Sensor über eine hohe Induktivität, die es ihm erlaubt Distanzen nach dem Wirbelstromprinzip mit hoher Empfindlichkeit im µm Bereich zu messen.

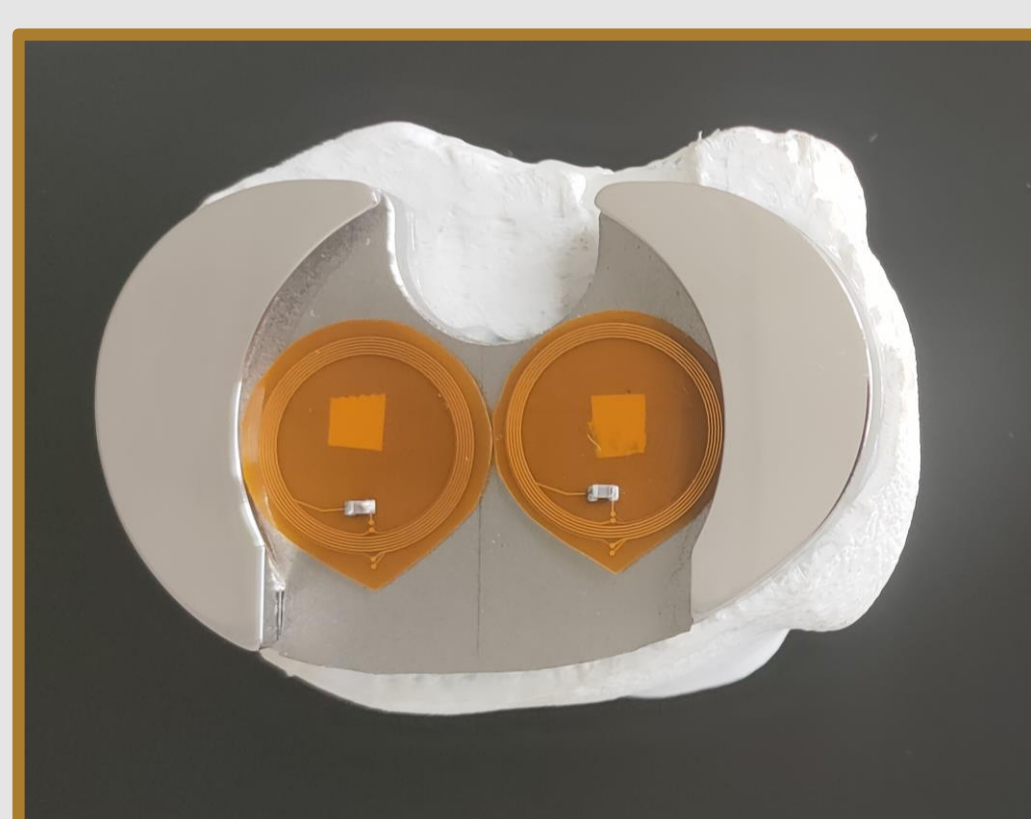
Durch die Platzierung von zwei Sensorelementen auf der Unterschenkelkomponente, kann ungleichmäßiger Verschleiß gemessen werden

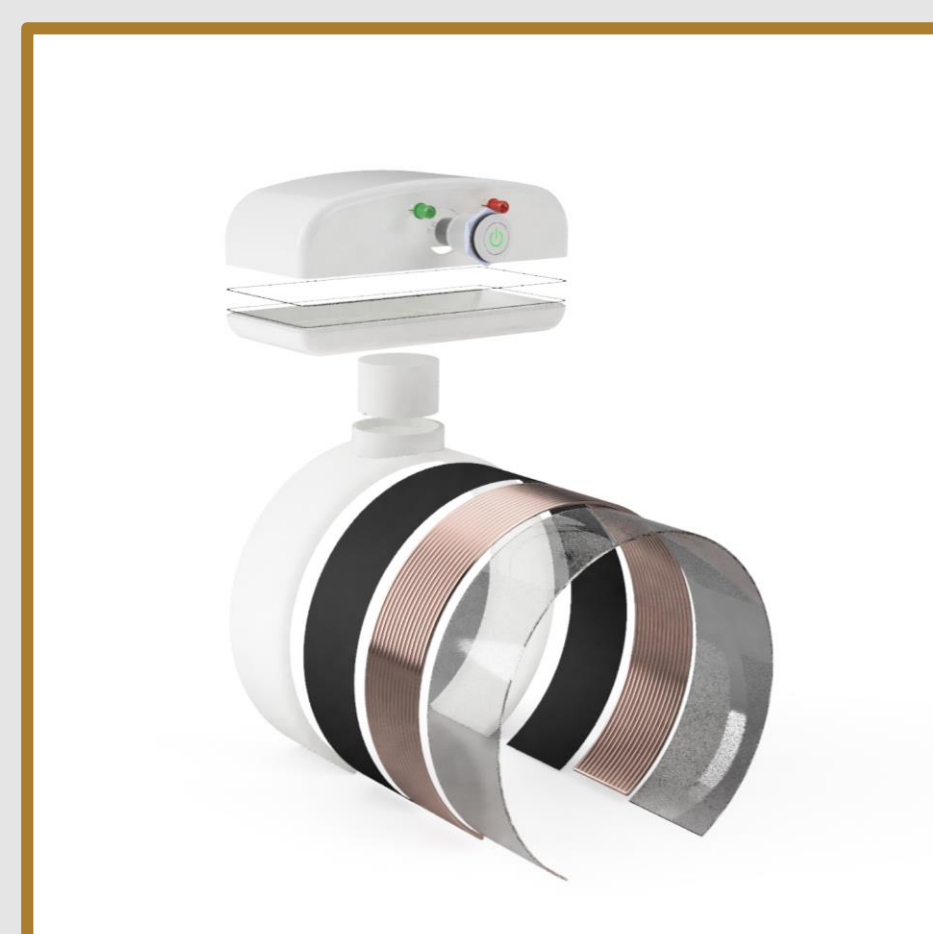
Externe Spule und batteriebetriebene Messelektronik ermöglichen es, sich induktiv durch die Haut mit dem implantierten Sensor zu verbinden und Messwerte zu erfassen

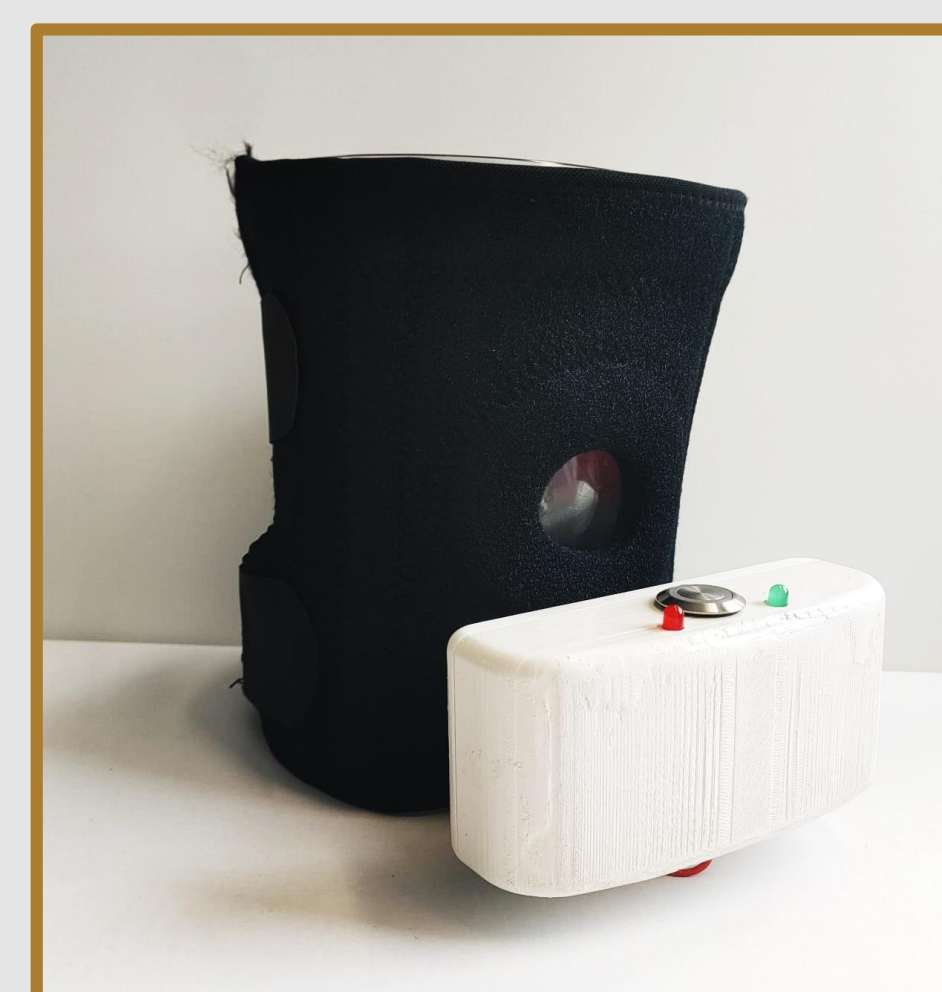
Das Gehäuse der Spule und Elektronik sind in einer mit Klett verschließbaren Kniemanschette eingenäht.

- Einfache Handhabung
- Intuitive, korrekte Positionierung der externen Spule durch eine Aussparung für die Kniescheibe.

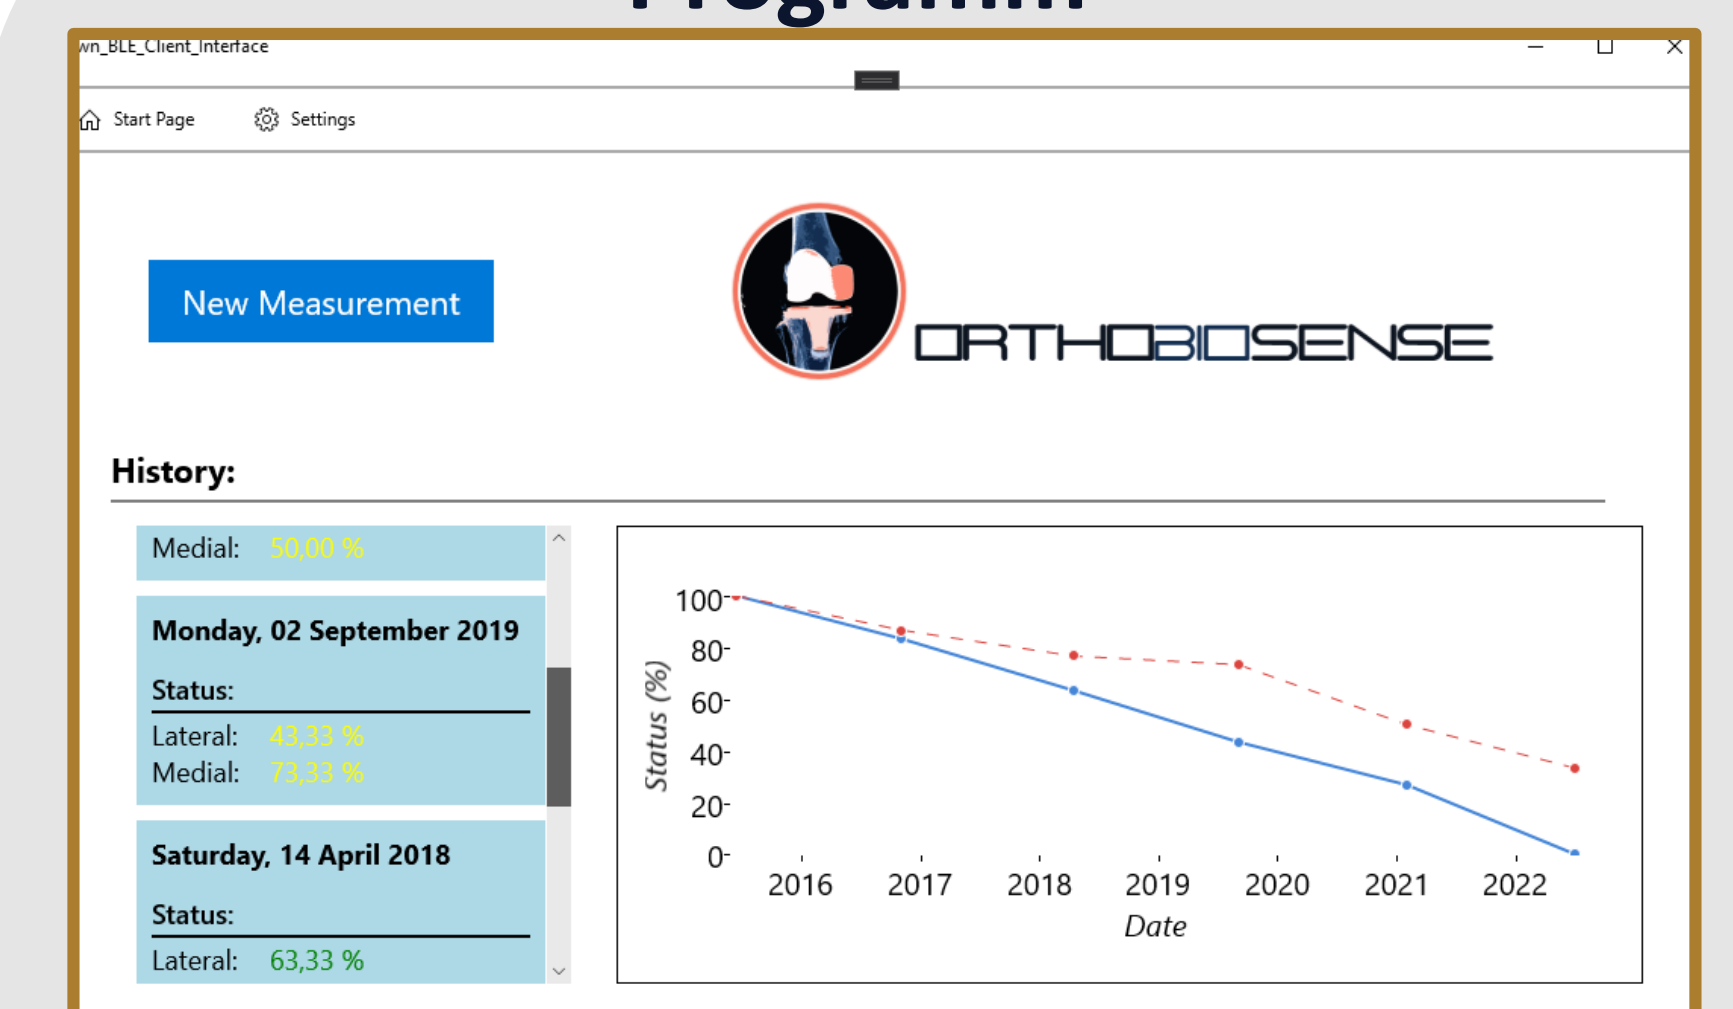
Das Programm kommuniziert via Bluetooth mit der Ausleseelektronik. Auf der Benutzeroberfläche wird der Verschleißverlauf dokumentiert, kann eine neue Messung gestartet und die Messdaten eingesehen werden
